Zhotovitel dokumentace : Ing. Jaroslav Komár		Ing. Jaroslav Komár	
Podpis:		projekční kancelář	
Okres: Klatovy	Obec: Klatovy	Velenická 62 , Plzeň 315 01	
Zadavatel dokumentace: Město Klatovy		tel. 019 / 7446177	
Název akce : PASPORTNÍ DOKUMENTACE MOSTNÍHO OBJEKTU .		Datum:	XI.2001.
		Účel:	dokumentace
		Číslo zak.	HO-DO/801/KO
		Měřítko :	
Název přílohy:		Č.kopie:	Č.přílohy:
MOST PŘES DRNOVÝ POTOK V ULICI NÁ - DRAŽNÍ U BUDOVY HLAV.POŠTY V KLATOVECH		1 - 6	3

HLAVNÍ PROHLÍDKA :

Datum prohlídky : 26.09.2001.

Název objektu : **MOST PŘES DRNOVÝ
POTOK V UL. NÁDRAŽNÍ , U POŠTY
V KLATOVECH**

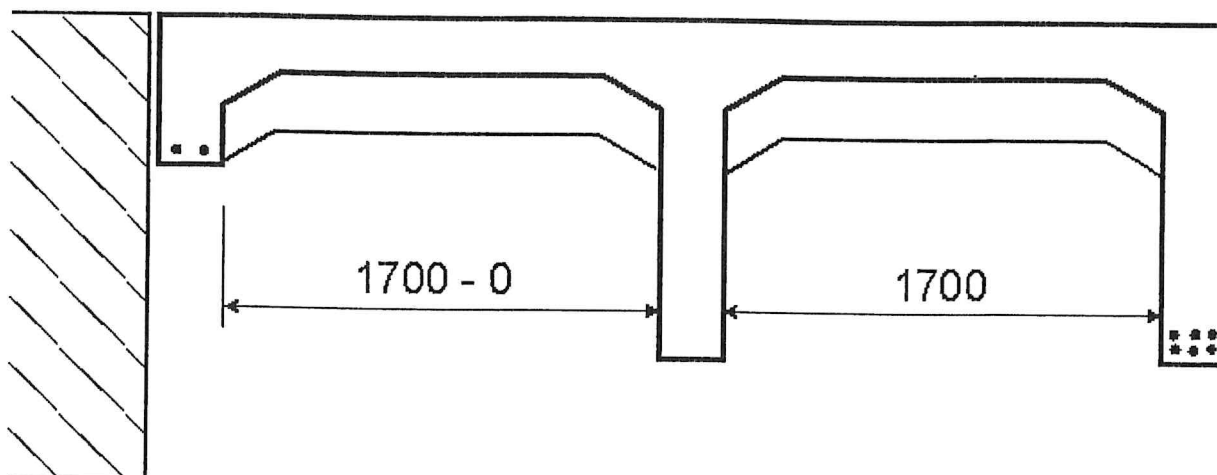
Jedná se o rozšířený silniční most, kde k původnímu mostu o 2 polích s kamennou klenbou je přistavěn („přilepen“) novější železobetonový most o 1 poli (bez střední podpěry) s proměnnou šířkou (lichoběžníkový půdorys).

Železobetonová konstrukce mostu je tvořena dvěma podélnými trámy (krajní a střední vzájemně rovnoběžné) uloženými na krajní opěry s horní deskou s náběhy. Nízký trám při kamenné klenbě je pouze v širší části mostu (se středním trámem není rovnoběžný) a je uložen na krajní opěře a střední podpěře původního mostu) a do tohoto trámu a středního je pnuta deska o šířce cca 1700 mm u opěry a šířce cca 800 mm u střední podpěry. Tato deska pak probíhá dále až k protější opěře (šířka cca 800 až 0 mm), která je ze statického hlediska konzolou..
