KLATOVY

program regenerace městské památkové zóny

AKTUALIZACE PRO OBDOBÍ 2021-2025

AKTUALIZACE PROGRAMU REGENERACE MPZ KLATOVY PRO OBDOBÍ 2021 - 2025

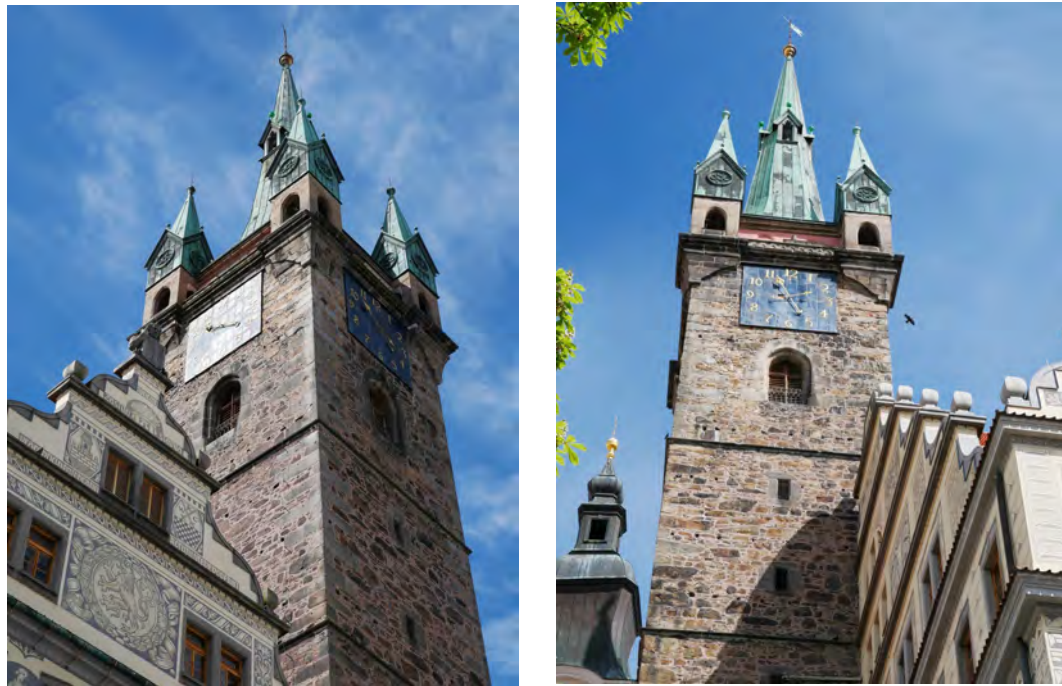
Černá věž - čp. 60/I, nám. Míru – 16050/4 - 2651

Úpravy se týkají údržby a oprav omítek nejvyšší části věže, oprav ochozu, zamezení přístupu holubů, okapní systém a svody, osazení bezpečnostních kamer, rekonstrukce kladky na ochozu, zbroušení schodů.

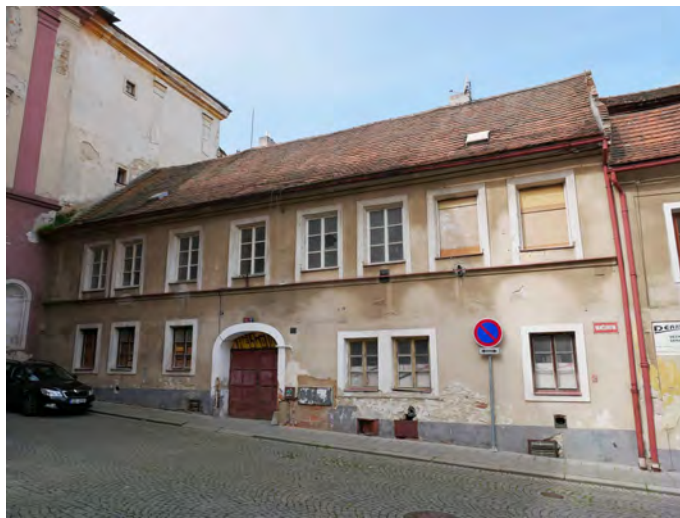
Měšťanský dům čp. 57/I, Vančurova ul. - 44845/4 – 2700

Dům v podstatě renesanční upravený barokně s klasicistními úpravami. Další úpravy proběhly v polovině 19. století. V současnosti se dům dochoval s devastujícími novodobými úpravami. Objekt vyžaduje celkovou obnovu interiéru včetně vnějšího pláště a úpravy krovu. Je nutné při úpravách počítat s úpravami dvorních prostor.

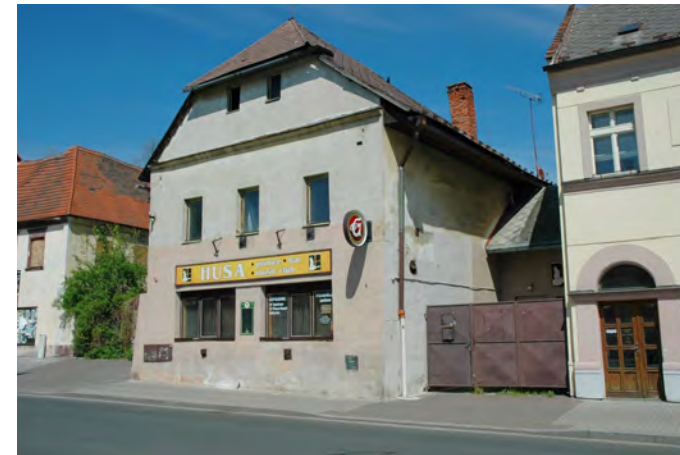
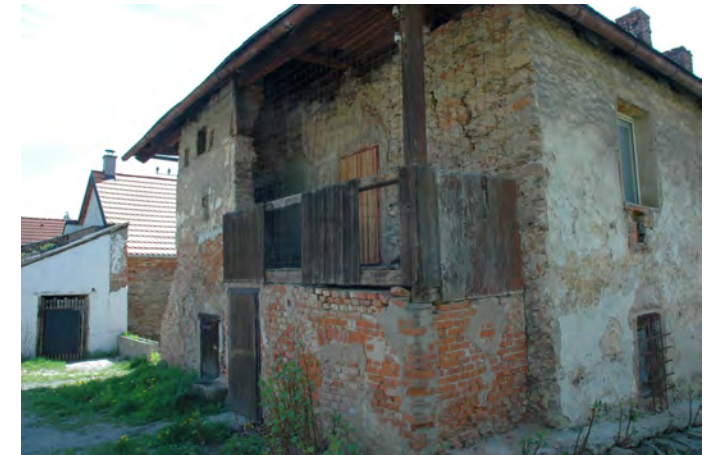
čp. 17/IV, Vídeňská ul.

Dům je ve špatném technickém stavu vyžadujícím rekonstrukci.

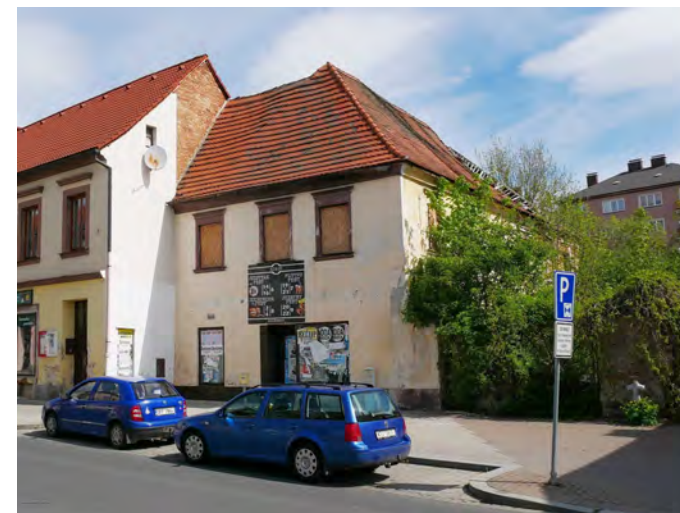
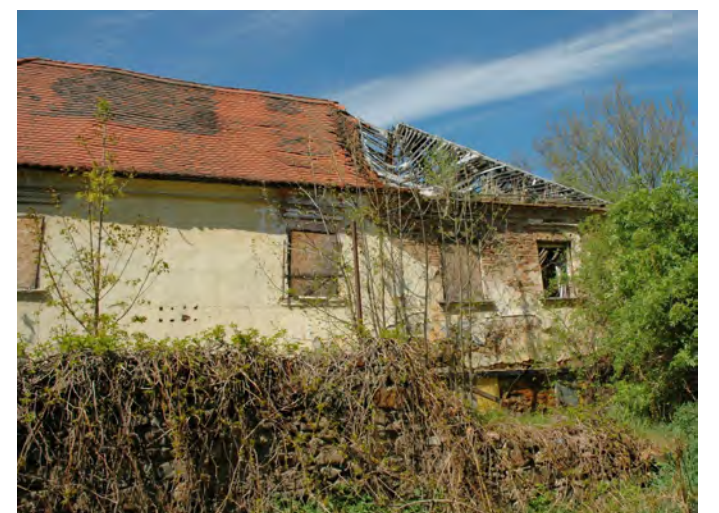
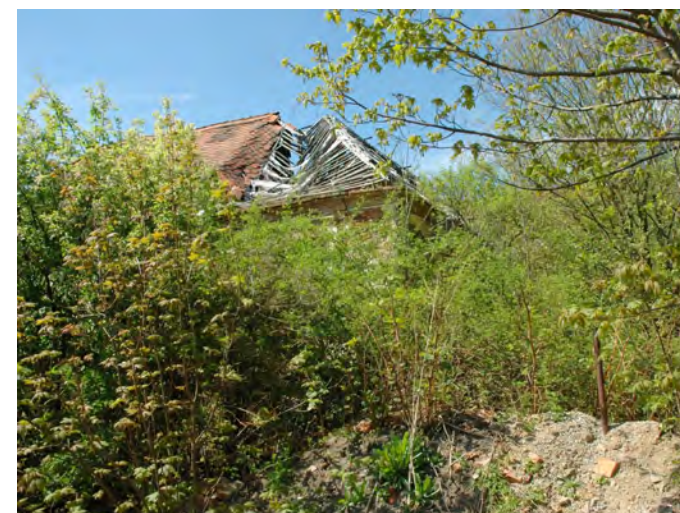
čp. 16/IV, Vídeňská ul.

Dům je ve špatném technickém stavu vyžadujícím rekonstrukci. Nutná je úprava a revitalizace dvorních prostor.

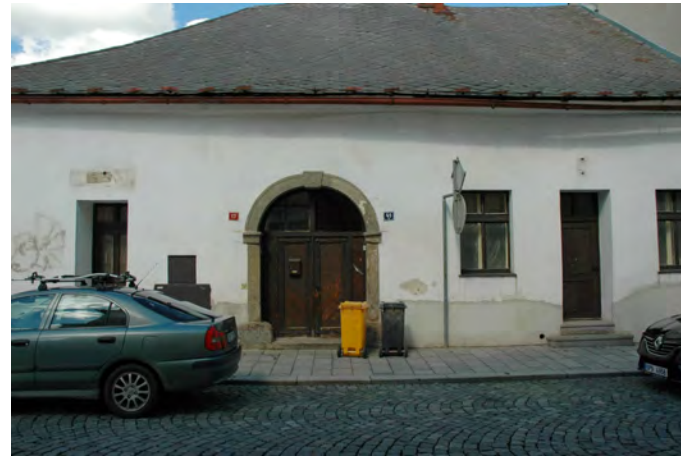
čp. 41/I, Denisova ul. - 17345/4-2681

Přízemní nárožní městský dům pozdně renesančního původu s pozdějšími klasicistními úpravami. Dům je ve špatném technickém stavu vyžadujícím rekonstrukci

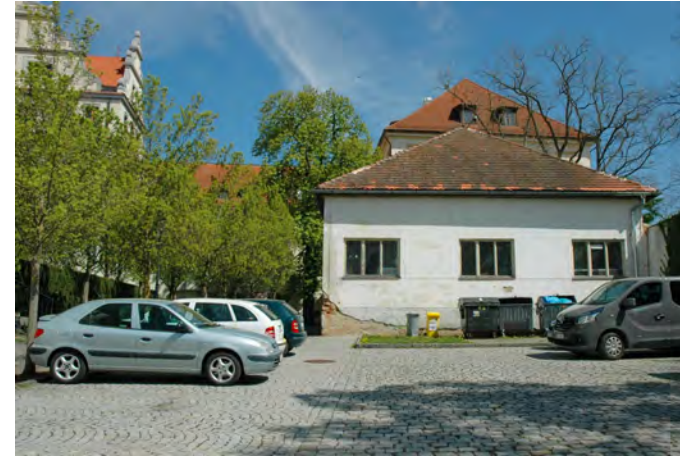
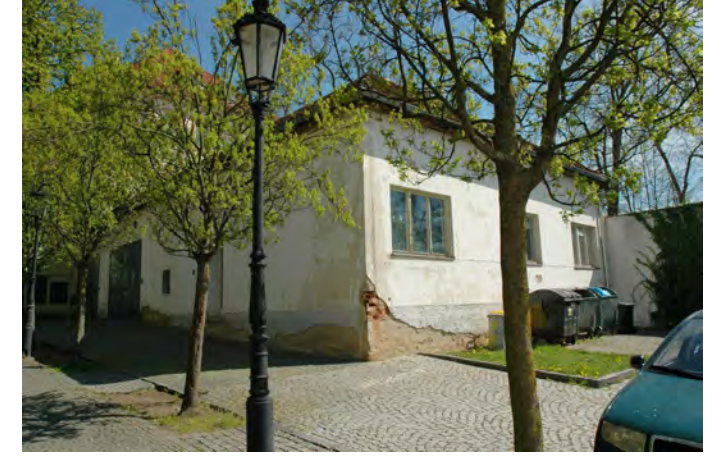
Budova bez čp. na pozemku p.č. 6139

Přízemní objekt s využitím pro obchod se nachází v areálu nádvoří bývalé jezuitské koleje čp. 59/I. Objekt se nyní nevyužívá, je ve špatném technickém stavu a svým vzhledem se nehodí do tohoto prostoru.

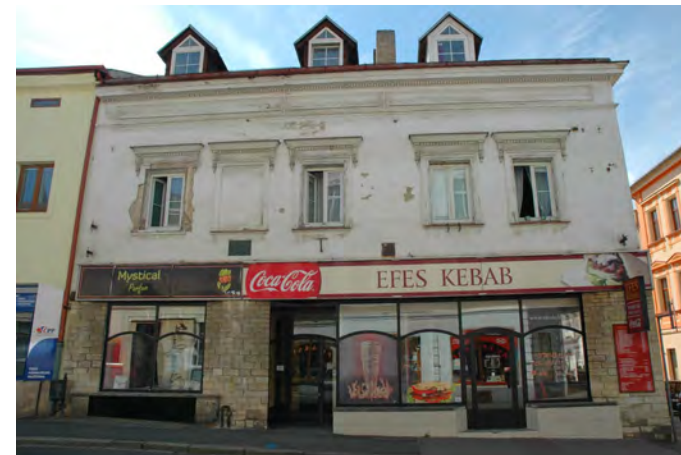
čp. 121/I, Pražská ul.

Nárožní dvoupatrový dům na rohu ulic Pražská, Zlatnická se štukově zdobenou fasádou. Dům vyžaduje rekonstrukci a vhodnější úpravu přízemní části s obchody.

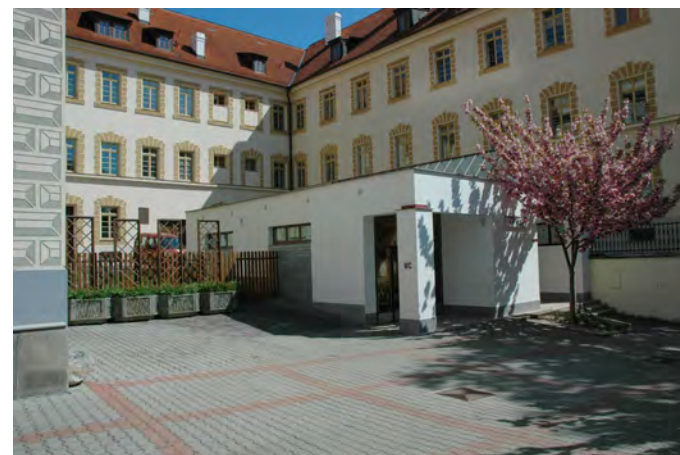
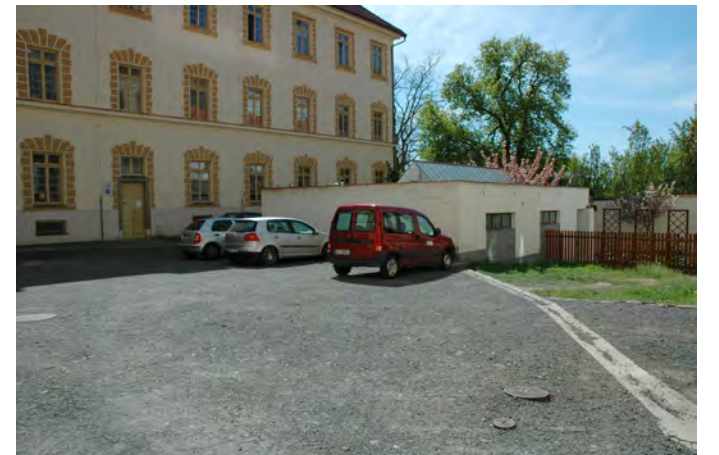
Objekt bez čp. na pozemku p.č. 488/2

Přízemní objekt, který se nachází v prostoru radničního dvora, slouží jako veřejné WC, jeho současná podoba neodpovídá významu tohoto prostoru.

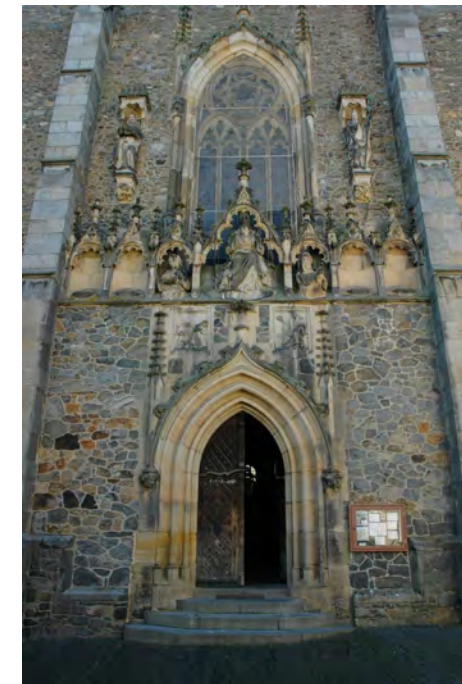
Arciděkanský kostel navštívení Panny Marie v Krameriově ul. na pozemku p.č. 698

Je plánované restaurování průčelí kostela

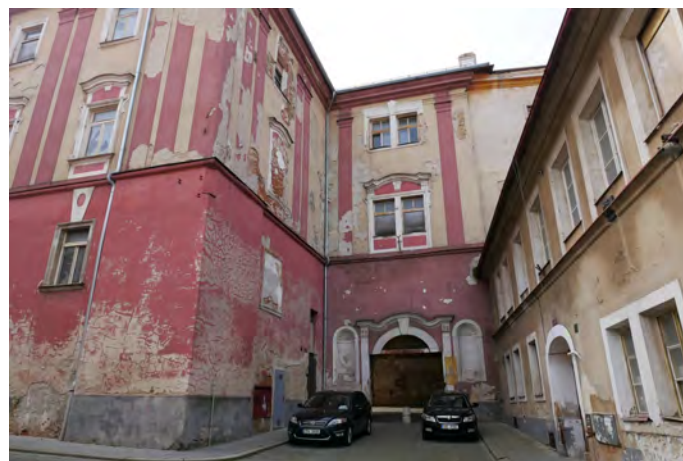
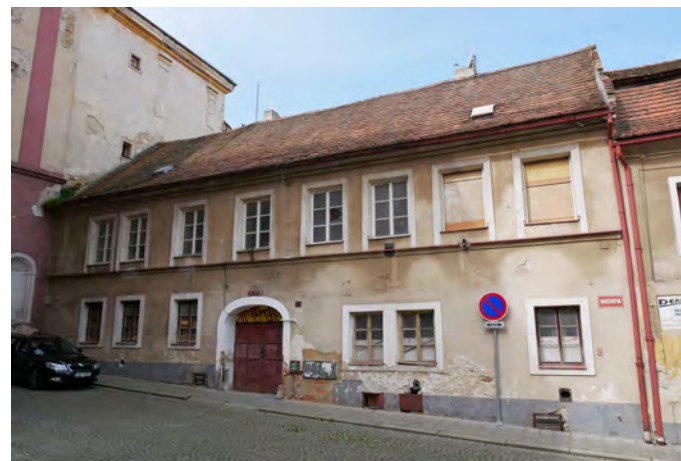
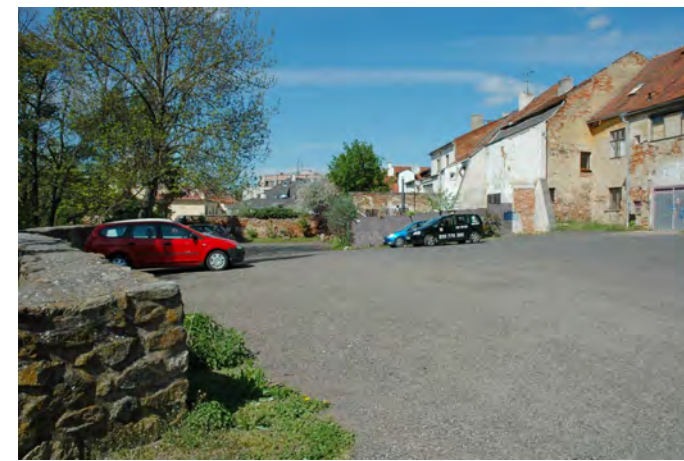
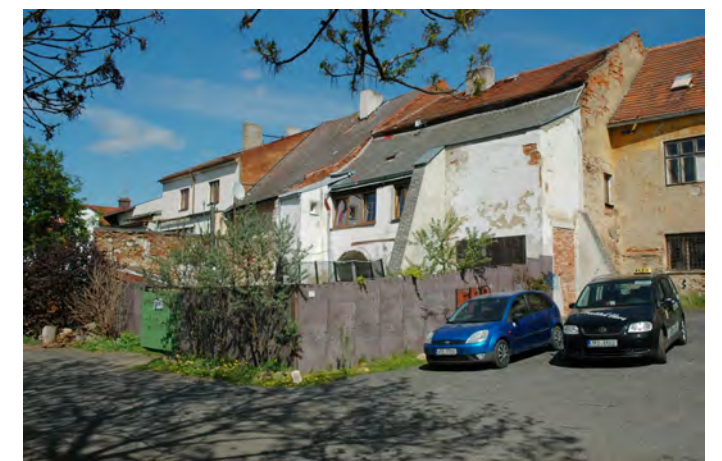
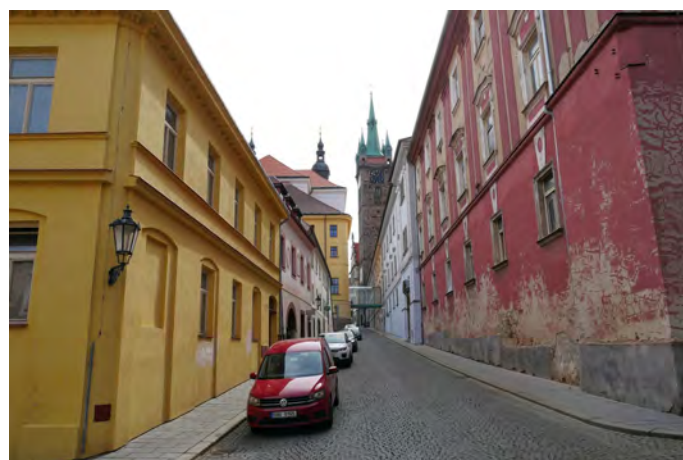
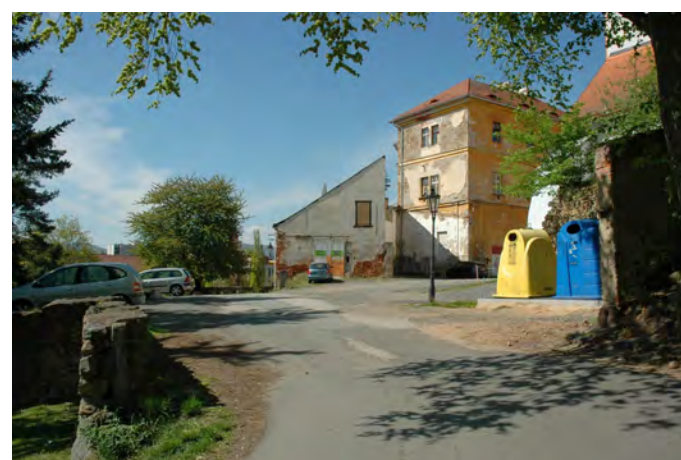
Fotodokumentace stávajícího stavu

- a) havarijní stav domu čp. 58, chybějící koncepce jeho využití
- b) havarijní stav domu čp. 57
- c) stávající stav dvorních ploch domu čp. 57 a 58 vzhledem k atraktivitě polohy!!
- d) chybějící koncept celkového řešení lokality s návazností jednotlivých objektů a jejich dvorních traktů na parkové plochy pod hradbami směrem k Tyršově ulici
- e) dům čp. 57 – dořešení funkčního využití objektu a navazující dvorní plochy

- a) Vypracovat aktualizaci pasportu a stavebně-historického průzkumu objektu čp. 58, zahrnujícího stavebně-historický průzkum, statický průzkum, souhrn aktivních ploch podlaží, venkovních ploch a dvorních objektů, limitní požadavky na funkční využití, odhad nákladů na rekonstrukci objektu a následné hledání možného využití objektu
- b) odstranění havarijního stavu objektu čp. 57 a jeho následné využití včetně vazeb na dvorní prostory směrem k hradbám
- c) vypracování celkové studie lokality soustředěné na dvorní prostory objektů, využití jejich atraktivity vzhledem k poloze v historickém jádru a těsné vazbě na význačné památkové objekty, možnosti jejich vzájemného pěšího propojení, **zvolení vhodného konceptu dopravní obsluhy**
- d) **část této lokality (vyšrafované plochy v úvodní mapě) je částí územní studie Hradebního okruhu zpracované v r.2019**

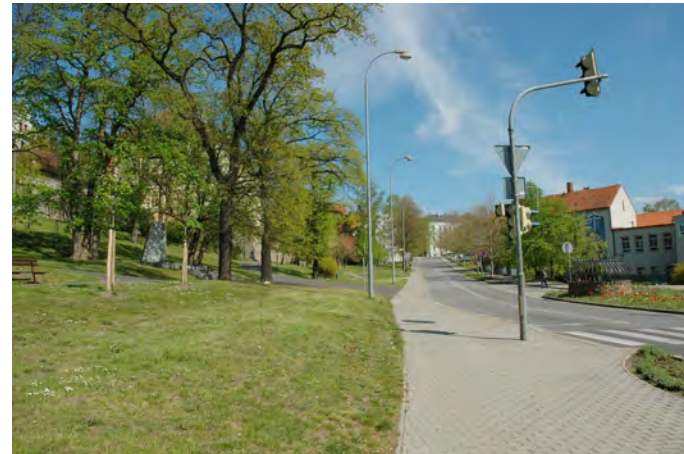
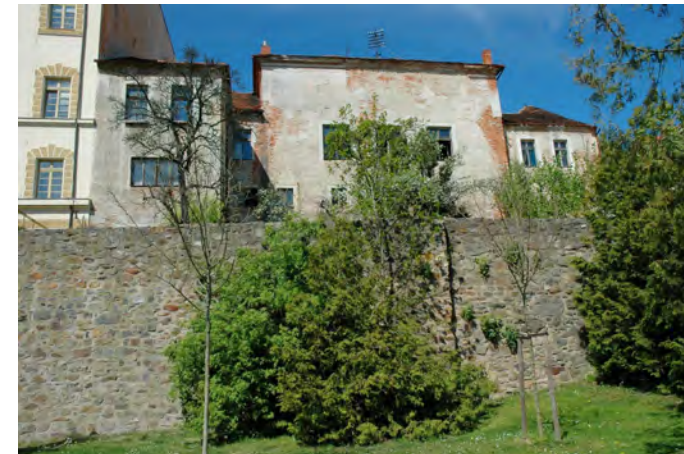
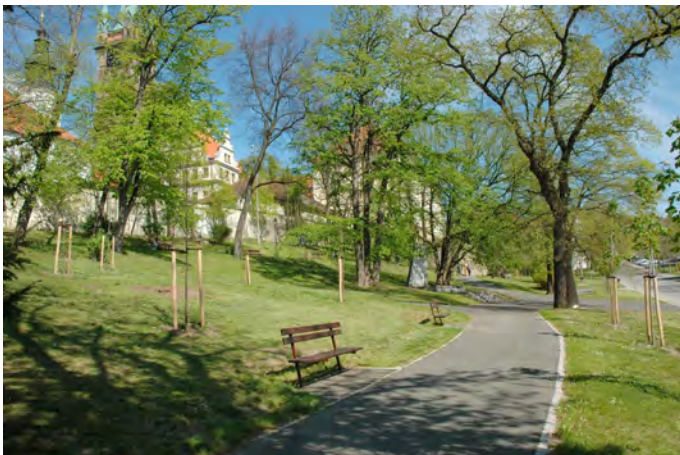
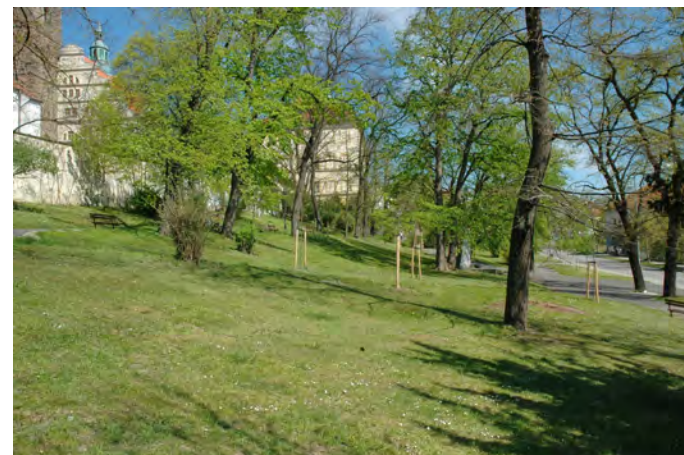
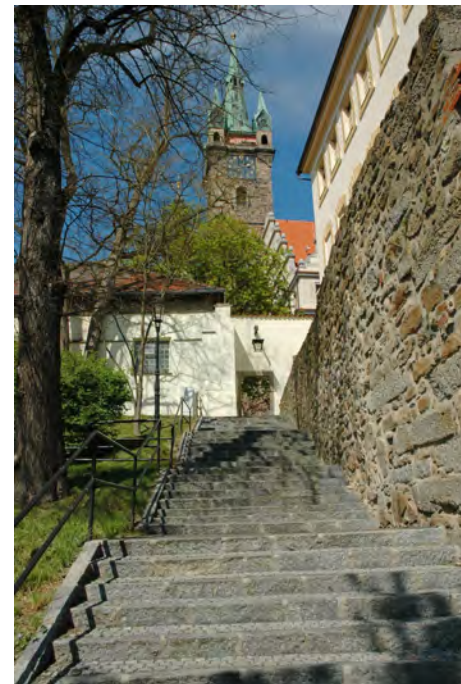
KLATOVY - LOKALITA 03 – ul. M. Tyrše a Podbranská – sady Pod Valy
Fotodokumentace stávajícího stavu

- a) havarijní stav dvorního objektu domu čp. 64, chybějící koncepce jeho využití
- b) celková koncepce regenerace a rekonstrukce sadů Pod Valy

- a) vypracování komplexního pasportu dvorního objektu čp.64 , stanovit limitní požadavky na funkční využití, odhad nákladů na rekonstrukci objektu a následné vyhledání možného využití objektu včetně zahrady
- b) zpracovat koncepci regenerace sadů Pod Valy a jejich napojení na atraktivní objekty a prostory na jejich severní straně nad městskými hradbami včetně problémových lokalit 02 a 10 (viz možné pěší propojení prostor naznačené v mapě)
- c) **Celá lokalita 03 je součástí územní studie Hradebního okruhu zpracované 2019**

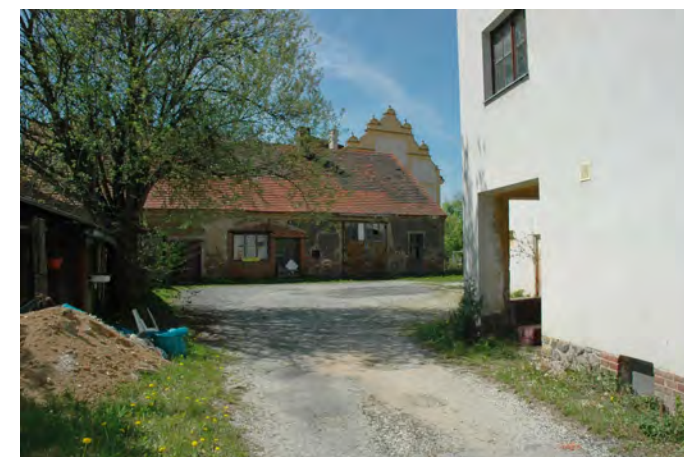
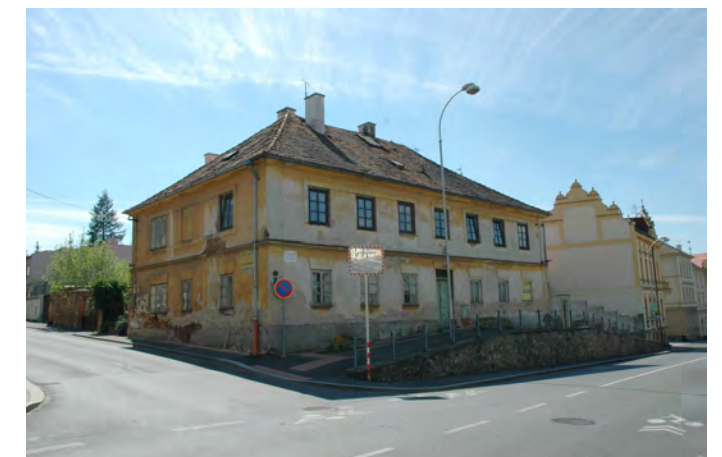
Západní část Plánické ulice je tvořena stavbami s kvalitním architektonickým výrazem a na tuto část navazuje objekt čp. 12 s probíhajícími postupnými opravami fasád, na nároží ulice Plánické a ul. A.V. Šmilovského, jehož dvorní objekty jsou ve velmi špatném technickém stavu.

Součástí této lokality je i novodobý objekt čp. 124 tvarově velmi nevhodný.

- jednání s vlastníkem objektu čp.12 o případné rekonstrukci a využití včetně hospodářských budov a ploch dvora
- při požadavku na rekonstrukci čp.124 usilovat o vhodnější architektonické řešení

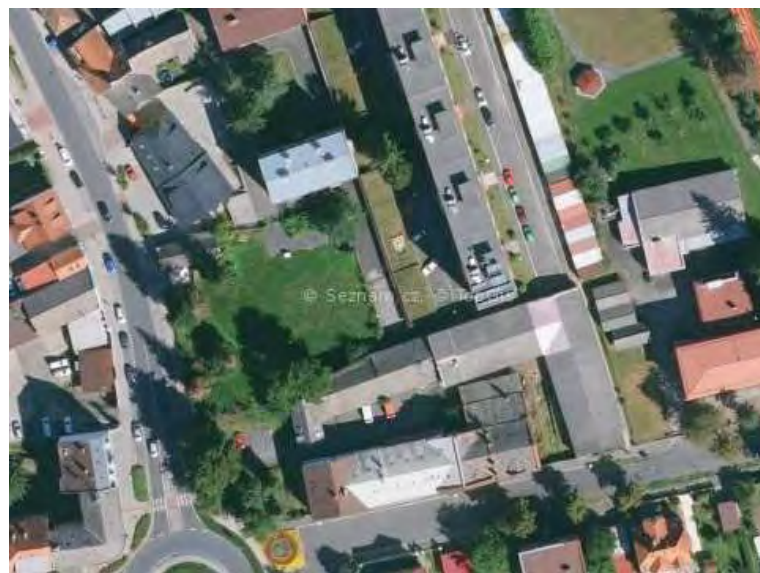
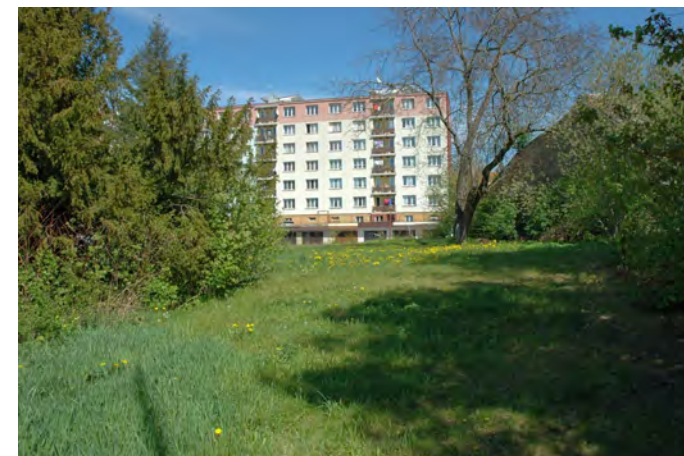
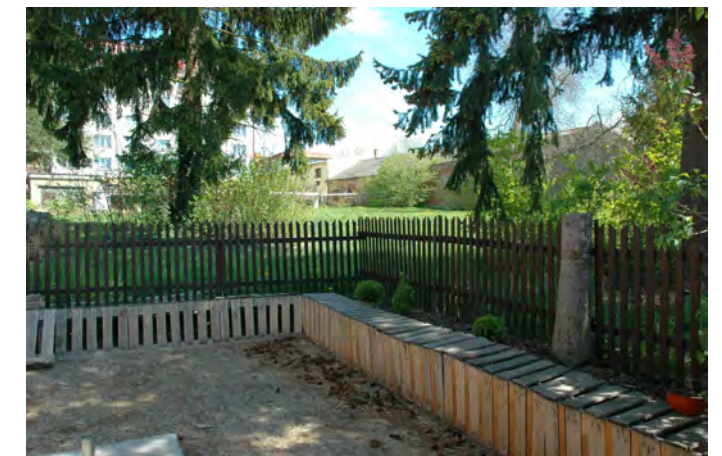
Fotodokumentace stávajícího stavu

- a) Proluka na místě zástavby, neudržovaná zahrada zarostlá nálety.

- a) Doporučení nové výstavby vilovým objektem, který by měl respektovat umístění objektu v zahradě (s předzahradou k ul. Vídeňská) a hmotově odpovídající původnímu objektu

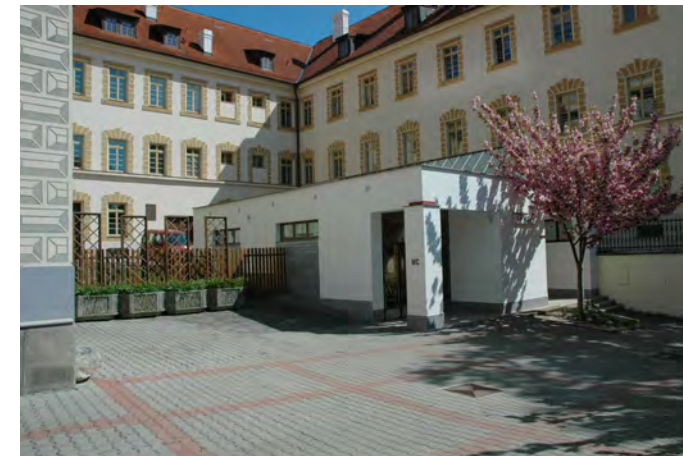
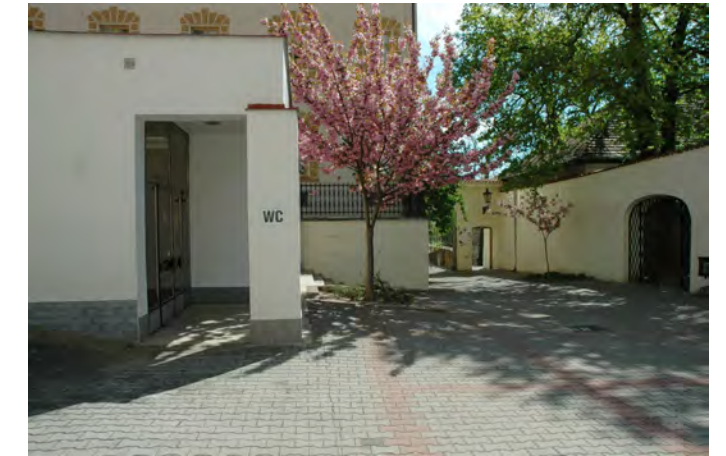
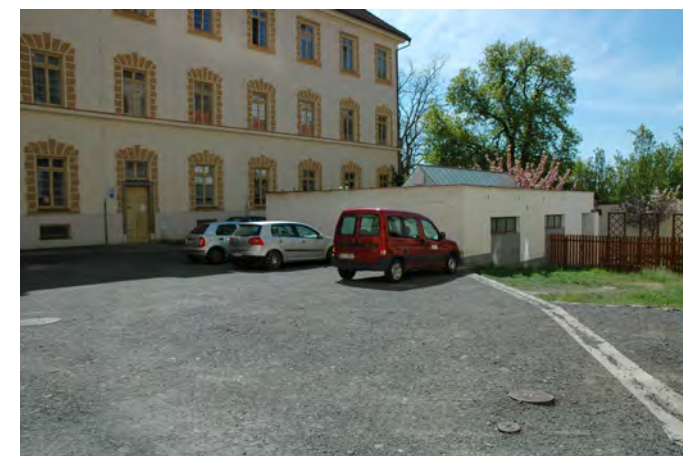
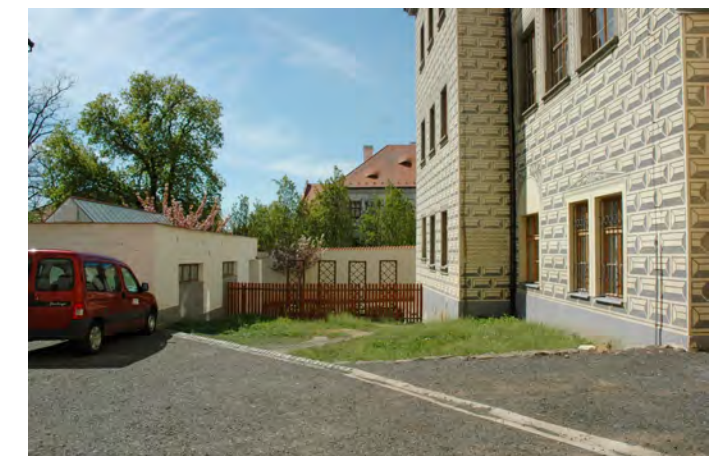
Fotodokumentace stávajícího stavu

Prostor radničního dvora je velmi významný svojí polohou, protože z jeho předpolí je nástup na navštěvovanou klatovskou památku Černou věž. Vstup do dvora je umožněn z průchodu objektem čp.63, průchodem pod Černou věží a je možné pokračovat do opravených dvorních partií čp.59 nebo do sadů Pod Valy. Současná podoba neodpovídá významu tohoto prostoru.

Doporučuje se zvážit z provozních a prostorových hledisek nutnost zachování novodobé vestavby veřejných WC a dalších potřeb vyplývajících z užívání přízemních prostor objektu čp.63. Studie úprav by měla být komplexní i se zohledněním využití těchto přilehlých prostor a možností prohlídkových návazností.

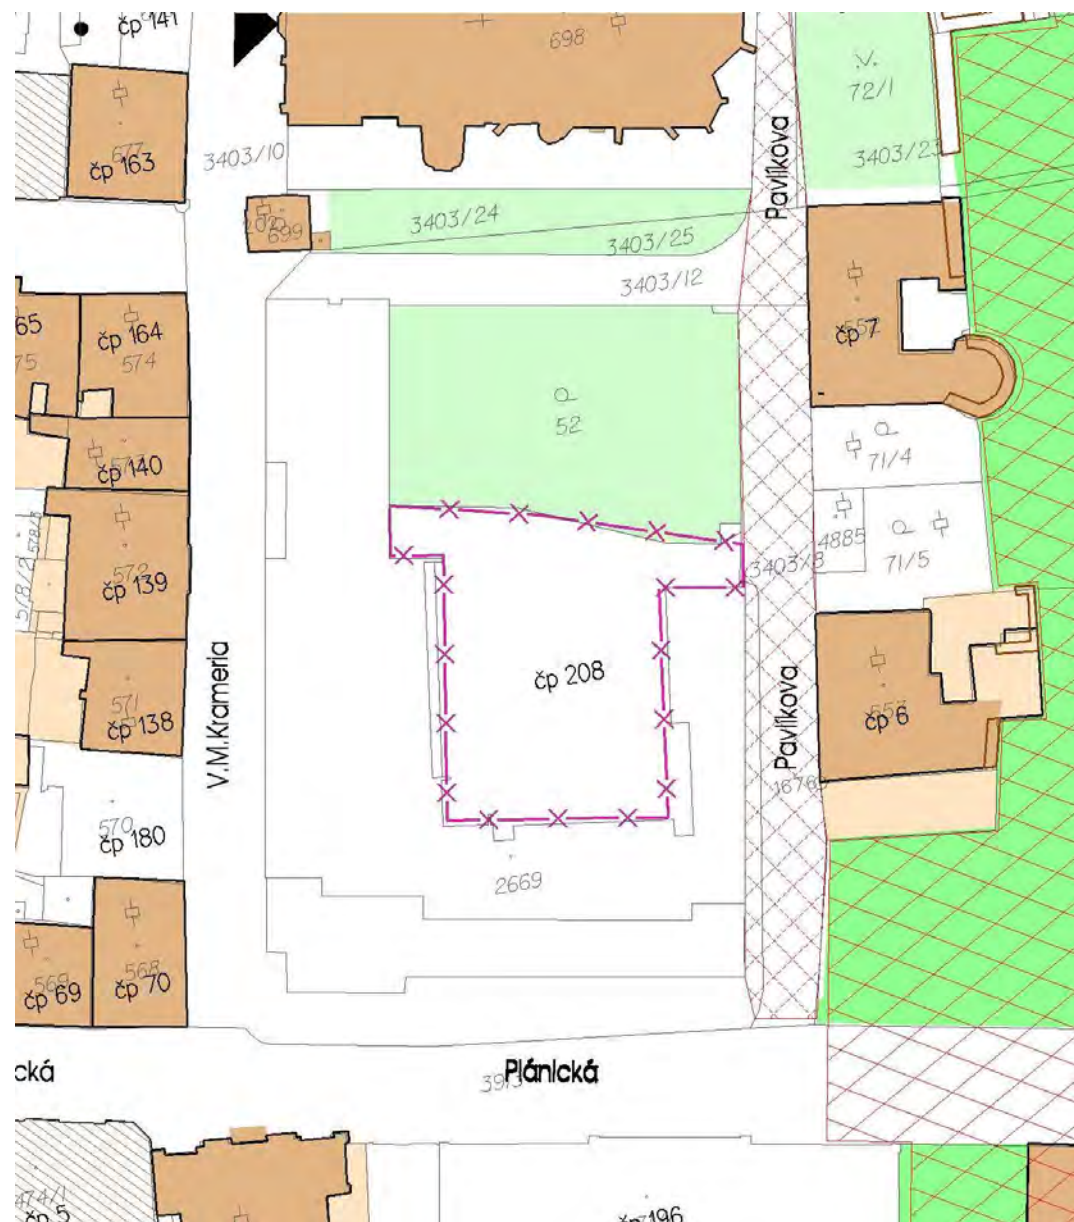
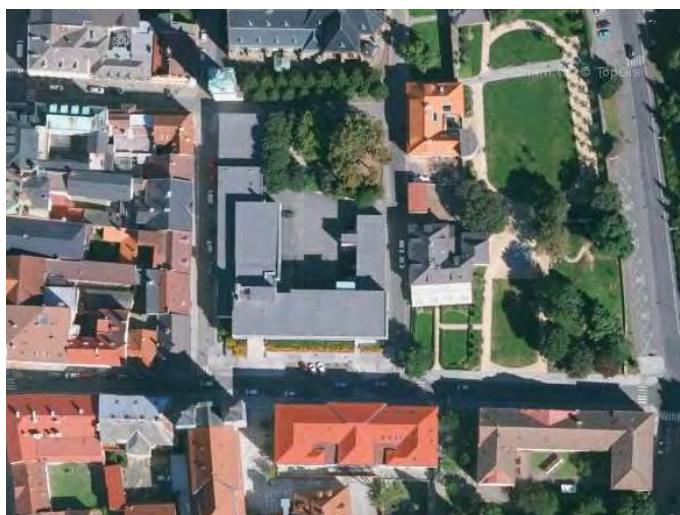
KLATOVY - LOKALITA 11 - prostor dvora čp.208 Plánická ul.

Po realizaci opravy průčelí objektu Základní umělecké školy Josefa Kličky (čp. 208 Plánická ulice) se objevil velký protiklad mezi kvalitně opravenými povrchy fasád a původními povrchy i členěním parteru dvora.

Doporučuje se při zachování původních funkcí (zásobování, doprava v klidu, a pod) najít řešení úpravy nebo výměny povrchů, které by uvedlo tyto rozpory do souladu s přihlédnutím k funkci školy.
