KLATOVY

program regenerace městské památkové zóny

AKTUALIZACE PRO OBDOBÍ 2021-2025

AKTUALIZACE PROGRAMU REGENERACE MPZ KLATOVY PRO OBDOBÍ 2021 - 2025

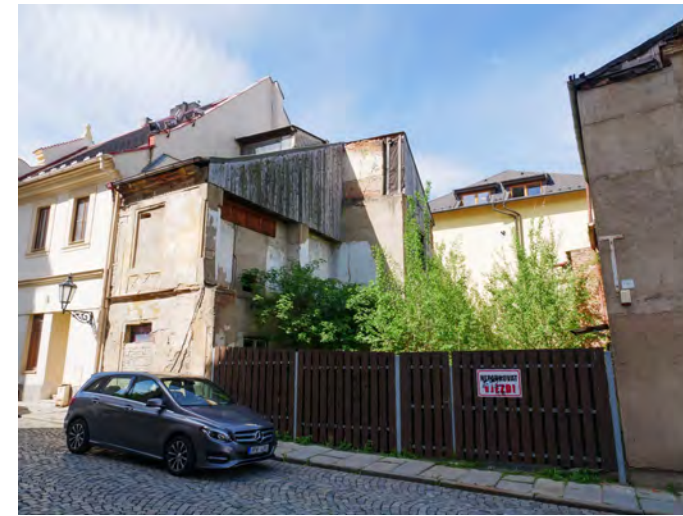
Měšťanský dům čp. 142/I, Krameriova ul. - 23635/4 – 2674

Původně renesanční dům přestavěn v raném baroku, má fasádu upravenou po roce 1920. Dům je ve špatném technickém stavu vzniklém odbouráním objektu na sousední parcele č. 678. V roce 2020 proběhla rekonstrukce krovu a výměna střešní krytiny.

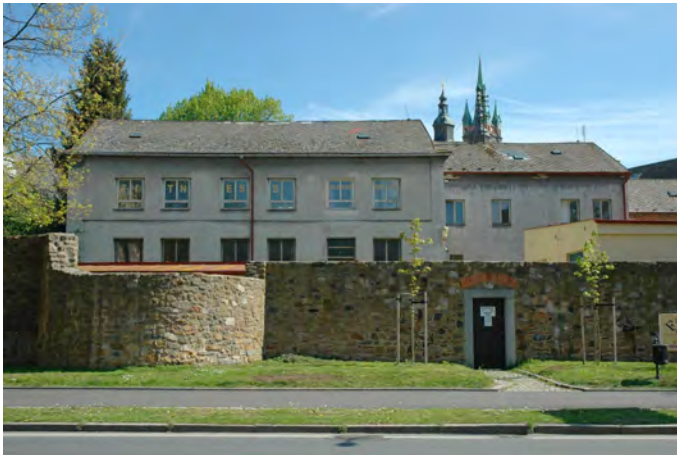
čp. 84/IV, Vídeňská ul.

Dům je ve špatném technickém stavu vyžadujícím rekonstrukci.

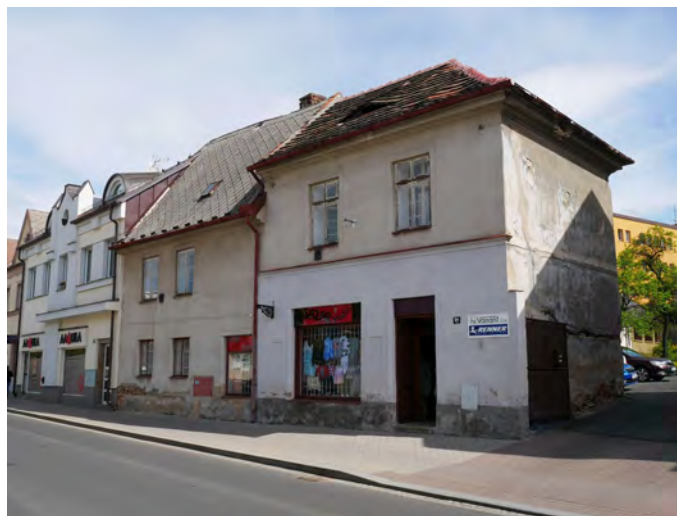
čp. 17/IV, Vídeňská ul.

Dům je ve špatném technickém stavu vyžadujícím rekonstrukci.

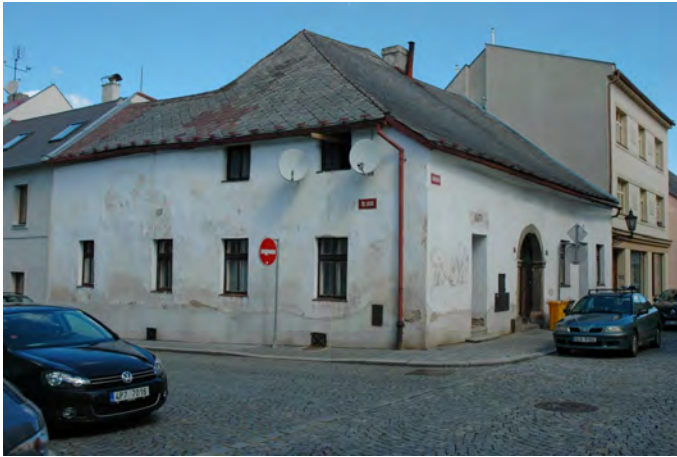
čp. 41/I, Denisova ul. - 17345/4-2681

Přízemní nárožní městský dům pozdně renesančního původu s pozdějšími klasicistními úpravami. Dům je ve špatném technickém stavu vyžadujícím rekonstrukci

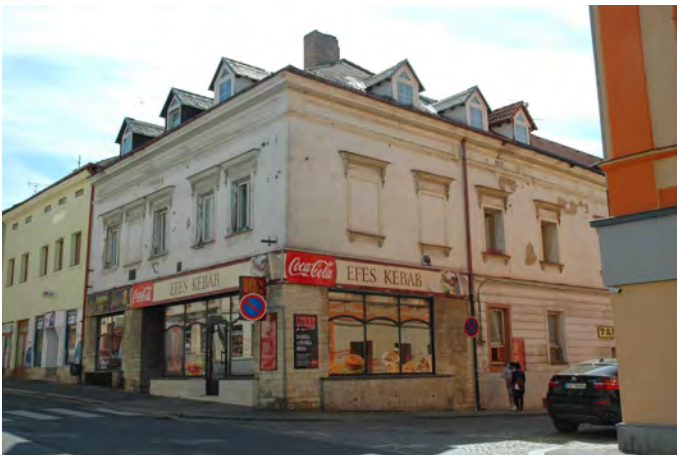
čp. 121/I, Pražská ul.

Nárožní dvoupatrový dům na rohu ulic Pražská, Zlatnická se štukově zdobenou fasádou. Dům vyžaduje rekonstrukci a vhodnější úpravu přízemní části s obchody.

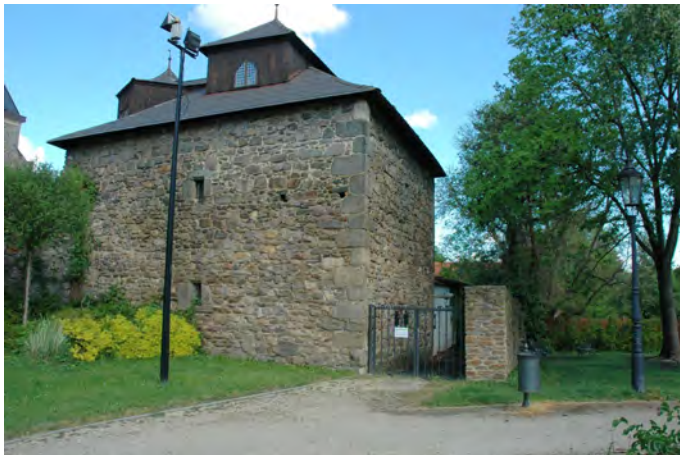
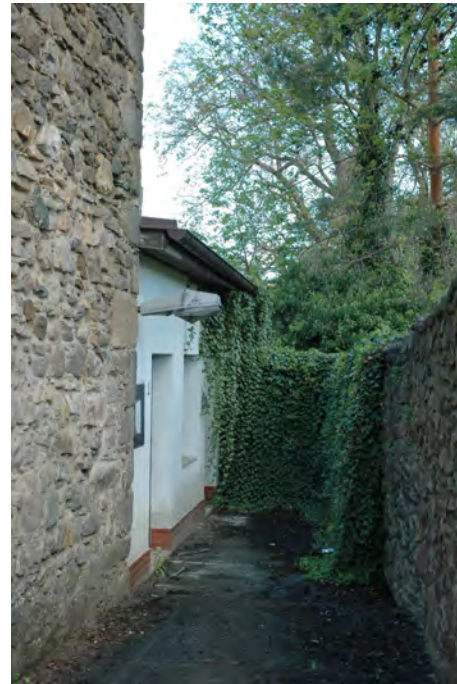
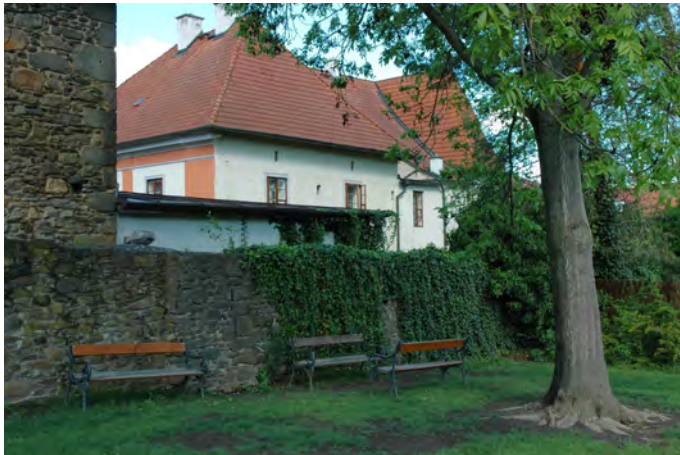
Objekt bez čp. na pozemku p.č. 3967

Přízemní objekt veřejných WC přistavěný ke středověkým hradbám, který se svým současným vzhledem nehodí do této lokality. Vstup je z Hostašových sadů.

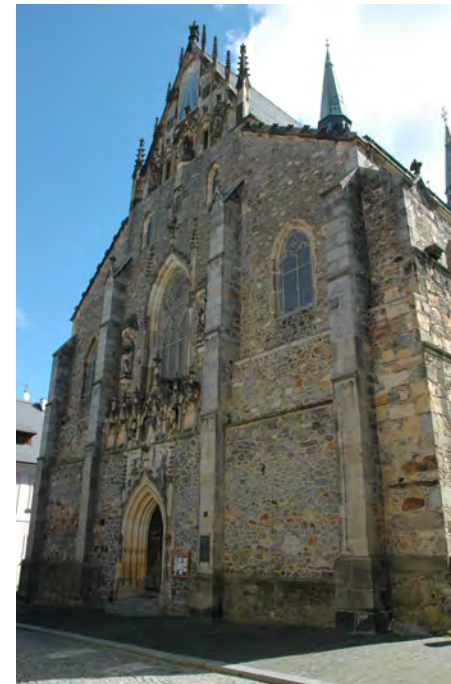
Arciděkanský kostel navštívení Panny Marie v Krameriově ul. na pozemku p.č. 698

Je plánované restaurování průčelí kostela

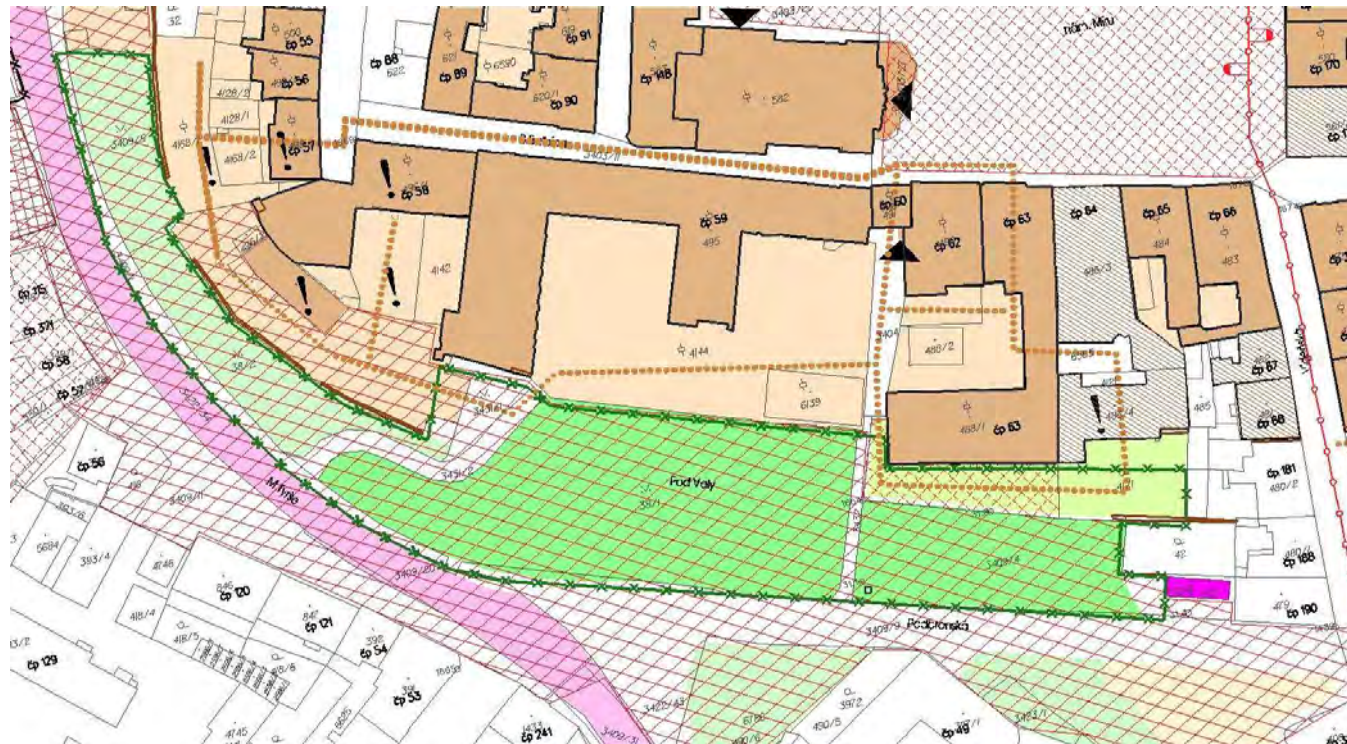
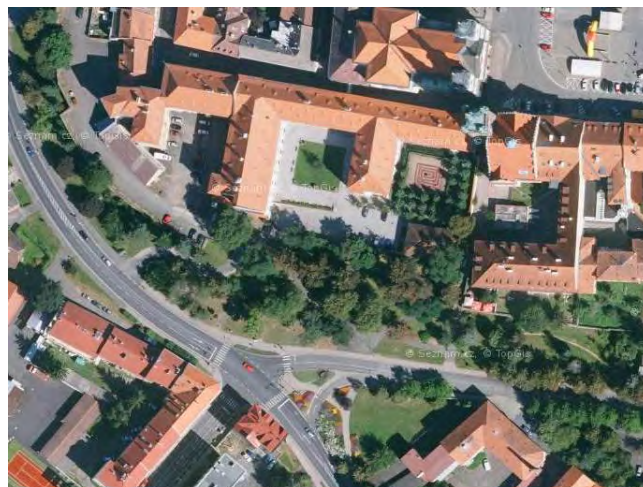
KLATOVY - LOKALITA 03 – ul. M. Tyrše a Podbranská – sady Pod Valy

Součástí této „parkové lokality“ je dvorní objekt patřící k čp. 64 a orientovaný do Podbranské ulice, který je nevyužitý a v havarijním stavu. Tento objekt v atraktivní poloze má stupňovitou zahradu se zbytky středověké městské hradby s možností napojení na zahradu domu čp. 63

- a) havarijní stav dvorního objektu domu čp. 64, chybějící koncepce jeho využití
- b) celková koncepce regenerace a rekonstrukce sadů Pod Valy

- a) vypracování komplexního pasportu dvorního objektu čp.64 , stanovit limitní požadavky na funkční využití, odhad nákladů na rekonstrukci objektu a následné vyhledání možného využití objektu včetně zahrady
- b) zpracovat koncepci regenerace sadů Pod Valy a jejich napojení na atraktivní objekty a prostory na jejich severní straně nad městskými hradbami včetně problémových lokalit 02 a 10 (viz možné pěší propojení prostor naznačené v mapě)
- c) **Celá lokalita 03 je součástí územní studie Hradebního okruhu zpracované 2019**

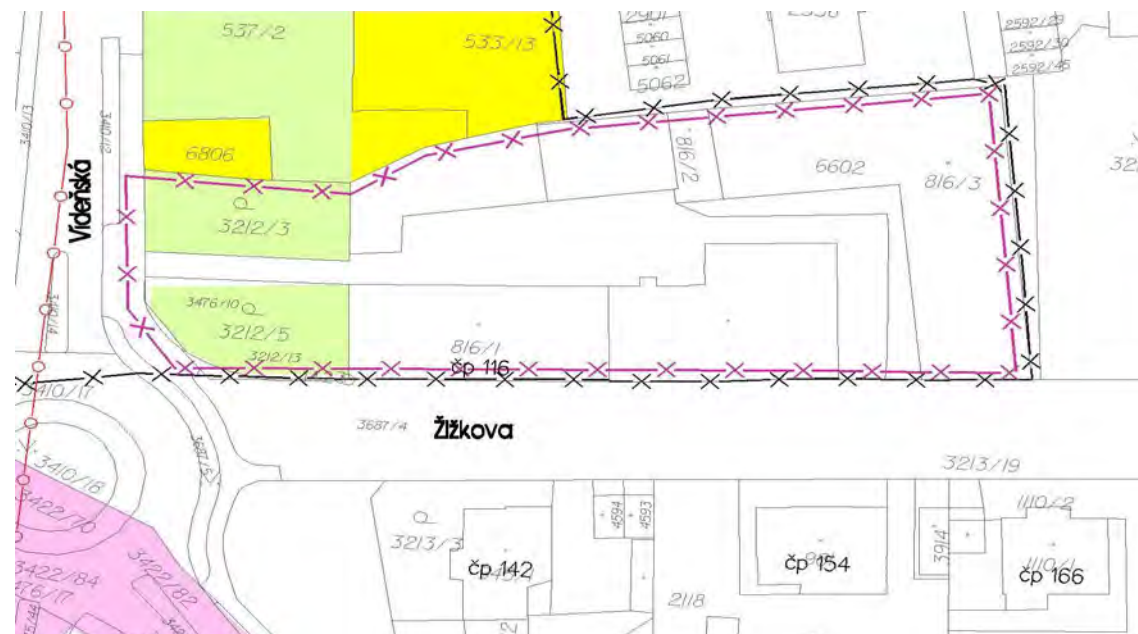
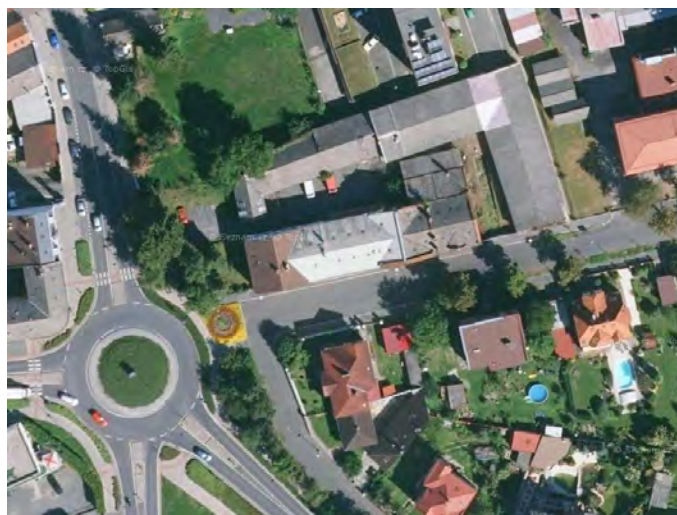
KLATOVY - LOKALITA 04 – nároží ulic Vídeňská-Žižkova

Bývalý průmyslový areál s asfaltovým obdélným dvorem obklopeným domy po celém obvodu. Areál je v současné době z větší části bez využití a objekty postupně chátrají.

- a) Špatný stav fasád a špatný stavební stav zejména východní části objektů tvořících dlouhé průčelí jižní koncové partie městské památkové zóny
- b) Nevzhledný stav vjezdové partie a předzahrady, které tvoří úvodní kulisu vstupu do MPZ

- a) Oprava uličních průčelí do Žižkovy ulice a Vídeňské ulice
- b) Oprava vstupní části – vjezdu a předzahrady

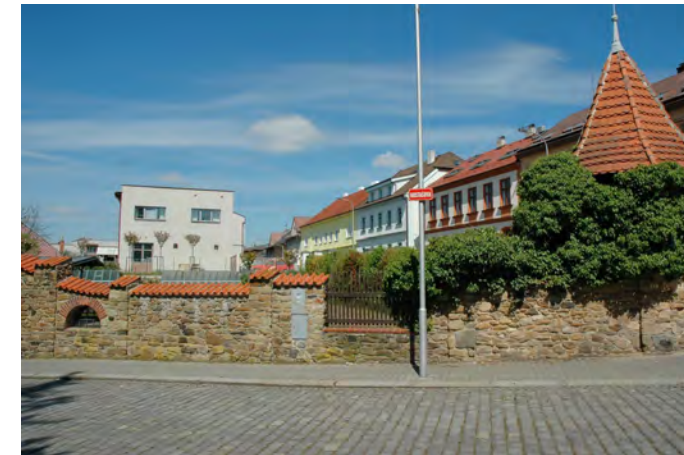
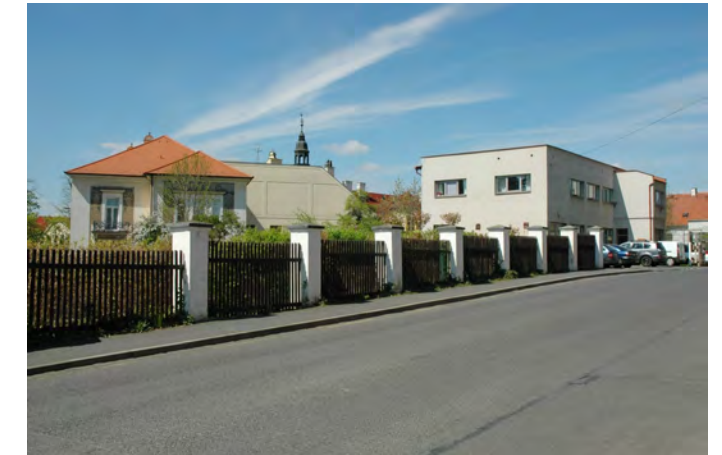
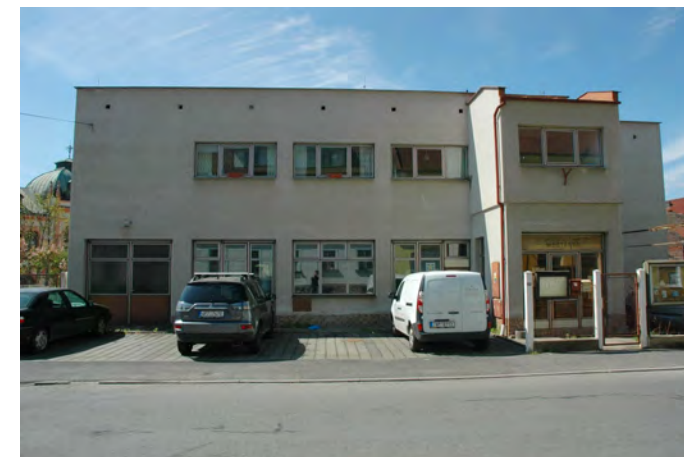
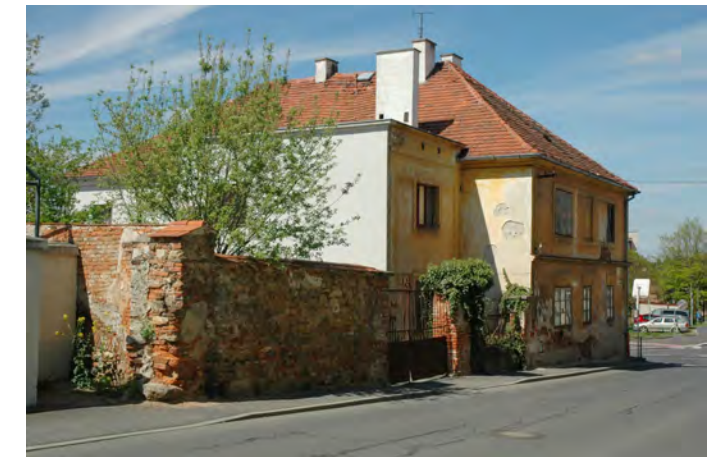
Fotodokumentace stávajícího stavu

Západní část Plánické ulice je tvořena stavbami s kvalitním architektonickým výrazem a na tuto část navazuje objekt čp. 12 s probíhajícími postupnými opravami fasád, na nároží ulice Plánické a ul. A.V. Šmilovského, jehož dvorní objekty jsou ve velmi špatném technickém stavu.

Součástí této lokality je i novodobý objekt čp. 124 tvarově velmi nevhodný.

- havarijní stav domu čp. 12 včetně dvorní zástavby na pohledově exponovaném nároží Plánické ulice
- objekt čp.124 – nevhodný tvar zastřešení, nevhodné architektonické pojetí

- jednání s vlastníkem objektu čp.12 o případné rekonstrukci a využití včetně hospodářských budov a ploch dvora
- při požadavku na rekonstrukci čp.124 usilovat o vhodnější architektonické řešení

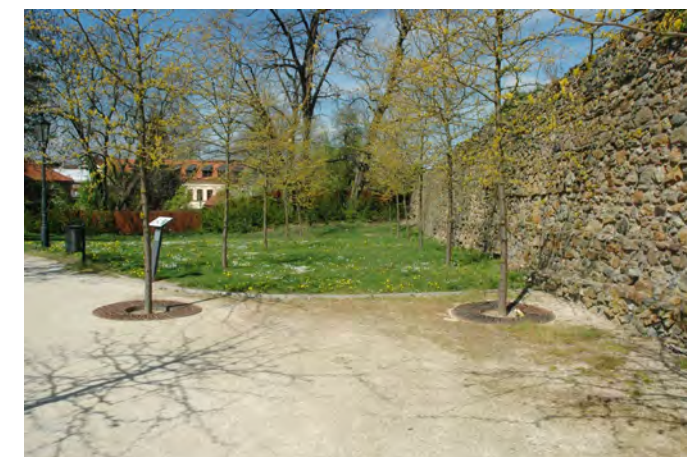
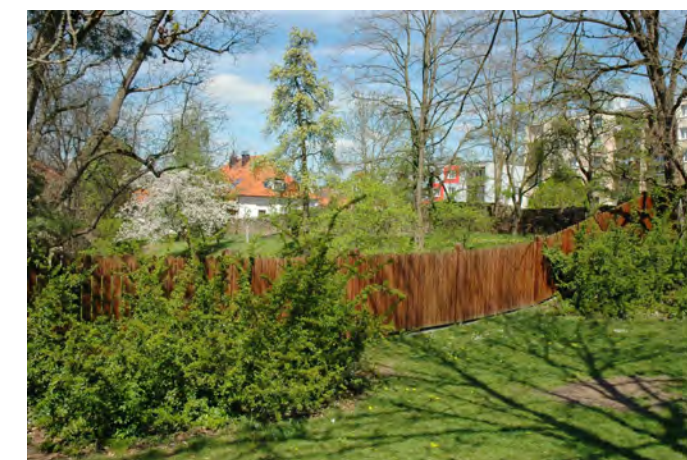
Fotodokumentace stávajícího stavu

Pozemky jsou přilehlé k pásu fortifikace historického jádra. Z jižní strany od Hostašových sadů jsou prostory otevřené a dostupné podél opevnění. Zahrada 76/1 vytváří blok, který prostupnost omezuje.

- Hledat možnost minimálního pěšího průchodu (odděleného) podél opevnění z Hostašových sadů do prostor p.č.2/1 - letního kina.
- Lokalita je součástí územní studie Hradební okruh (2019)**

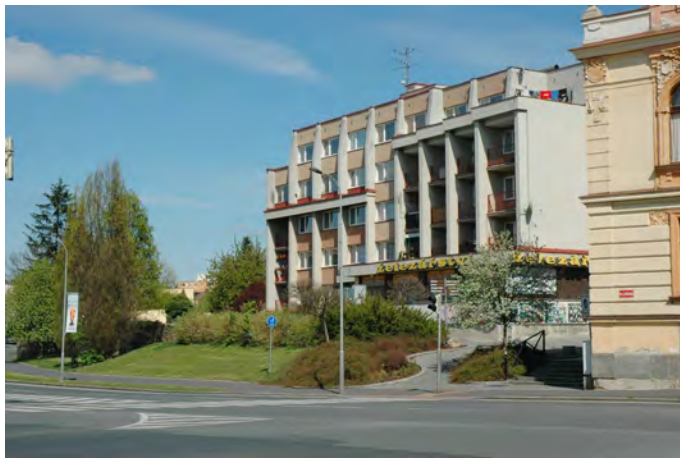
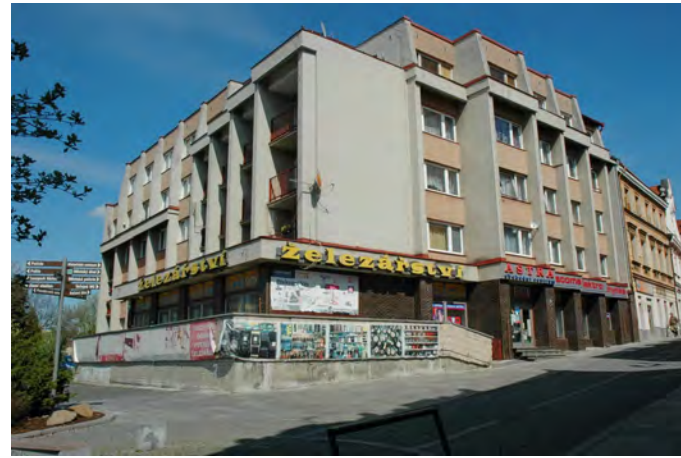
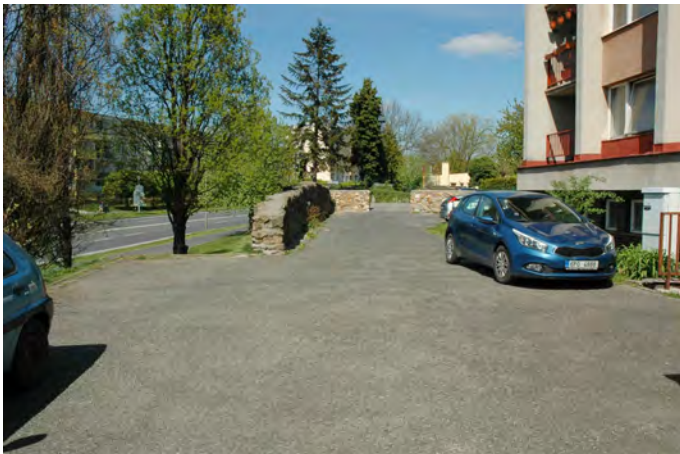
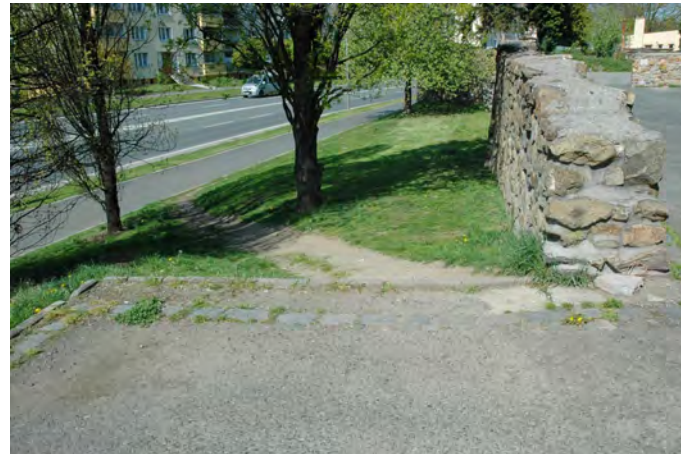
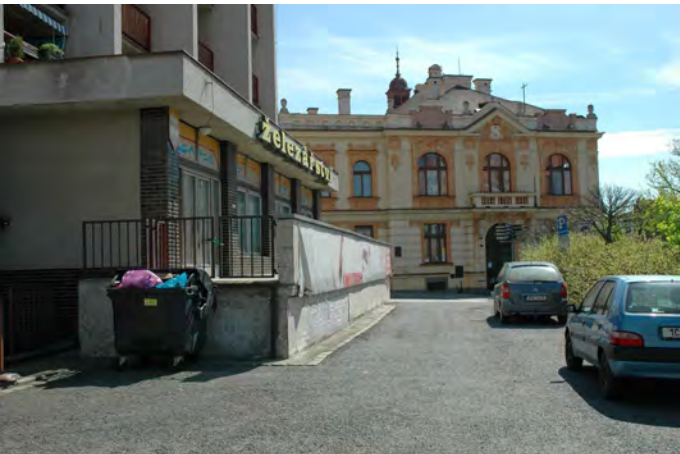
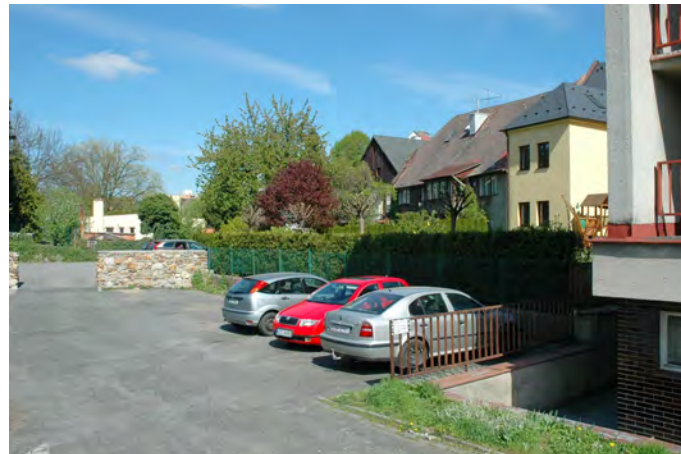
KLATOVY - LOKALITA 07 - nároží ulic Plzeňská, Kpt. Jaroše
Fotodokumentace stávajícího stavu

Při rozsáhlých asanacích na obvodu historického centra v 70-tých letech 20.století byly demolovány i čtyři objekty měšťanských domů na konci ulice Kpt. Jaroše proti budově Sokolovny. Na jejich místě byl realizován atypický nárožní bytový dům, jehož jediným kladem je zachování funkce bydlení a komerčních ploch na úrovni přízemí. Objekt ani náznakem nedokumentuje stopu původní zástavby.

- a) zpracovat eventuální budoucí rekonstrukci objektu čp. 210 musí předcházet architektonické řešení pohledově exponovaných průčelí a tvaru zastřešení včetně možného řešení parterových ploch
- b) Západní část parteru je součástí Územní studie Hradební okruh (2019)
