VÝPIS KAMENICKÝCH PRVKŮ

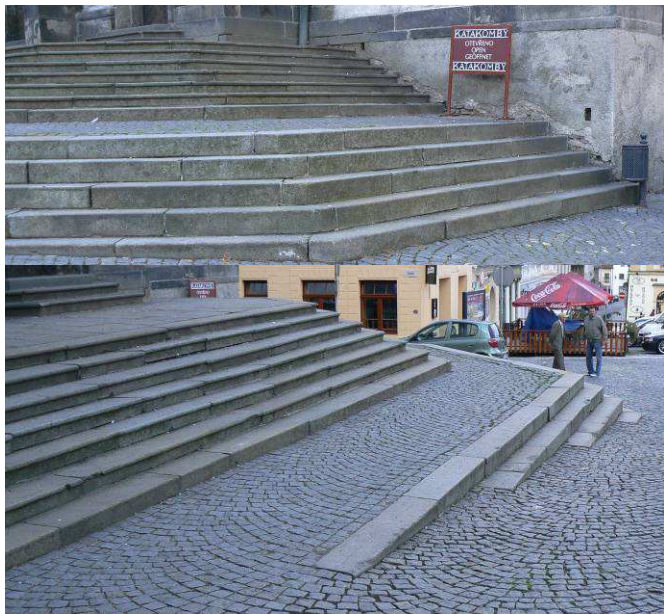
OZN.	ROZMĚR	POPIS	MNOŽSTVÍ (ks)			POZN.
					Σ	
KA/19	Stávající kamenné stupně v.160-230mm/260-390mm	<p>Stávající předložené vyrovnávací schodiště do náměstí - 12 stupňů různých velikostí a délek, složených z jednotlivých bloků do tvaru lichoběžníku s profilací do oblouku d.50mm</p> <p>– 7stupňů a do tvaru L v místě sníženého terénu s ohledem na svažitosť terénu náměstí – zabíhající jednotlivě do terénu</p> <p>Půdorysně dl.4m/2,8/16,5m/3,7/4,5m – vyšší část</p> <p>Boční nižší – dl. 9,6/6,3/6m</p> <p>Půdorysně zabírá plochu -72m²</p> <p>Jednotlivé bloky jsou pokleslé – pravděpodobně poškozením podkladu, některé stupně prasklé, povrch kamene znečištěný, spáry jsou místy novodobě zatmeleny s betonovými výplněmi, které jsou již vydrolené . Celkové poškození prvků.</p> <p>Nutné provedení rozsáhlé odborné opravy v restaurátorském režimu.</p> <p>Stupně budou očíslovány a odborně rozebrány a paletovány pro znovupoužití. Poškozené stupně budou opraveny a v případě velkého poškození bude odříznuta část nepoškozená ke znovupoužití s doplněním nové částí provedené ze shodného materiálu se shodnými vlastnostmi (barevnost, zrnitost, povrchové opracování, úprava hrany a retuše v místě spáry)</p> <p>– u velkého poškození –</p> <p>2 ks jsou prasklé – budou upraveny kolmým řezem s ručním opracováním spáry dle stávajících vzorů s doplněním kratší části nově</p> <p>15ks v délce 1m budou vyměněny za nové provedené ve shodné profilaci ze stejného typu kamene</p> <p>Kamenné stupně budou mechanicky očištěny, odborně očištěny od cementové malty, betonů a spárovacích hmot s kamenickým doplněním poškozených částí, materiál - žula – sjednocení materiálů– vzor stávající stupně – shodná protiskluzná úprava povrchu</p> <p>Stupně budou kotveny k podkladní desce nerezovými trny d.10mm dl.250mm -ze spodní strany stupně do předvrtaného otvoru d.12mm - hl. 80mm - 3ks/1stupeň</p> <p>Materiál: žula</p> <p>konzervace stávajícího povrchu se zpevněním povrchu impregnací – zachování protiskluzného povrchu, hydrofobizace pro odolnost proti povětrnostním vlivům dvousložkovým organokřemičitým prostředkem,zabraňující usazování špíny a přimrzání námrazy se zachováním prodyšnosti</p>	12 stupňů	72M ²	Pro znovuosazení schodů je nutné provedení nových základů – nová ŽB deska s novým základem nástupních stupňů.
