VED. PROJEKTANT Ing. arch. J. B. Pohřebař		PROJEKTANT Michal Andreš Michal Blátek		PAMÁTKOVÝ ATELIER PROJEKCE - INTERIERY 312 00 PULZEJ, ZÁHRADSKÁ 50 IČO: 47096622, IČD: C2161/00104 PAMATKOVYATELIER@GMAIL.COM TEL: 377 230 242	
INVESTOR Město Klatovy, Náměstí Míru 62					
MÍSTO Klatovy, Bablnova čp. 59					
NÁZEV Stavební úpravy 1. PP, objektu č.p. 591, Klatovy - III. etapa Skutečné provedení stavby 2019					
ČÁST F.1.1. Architektonicko-stavební řešení				SMÁZKA	KOPIE
OBSAH Půdorys 1.PP - 1. část, západní křídlo				DATUM 11/2019	DPS
				FORMÁT	
				MĚŘITVO 1:50	EVYKRESU 3

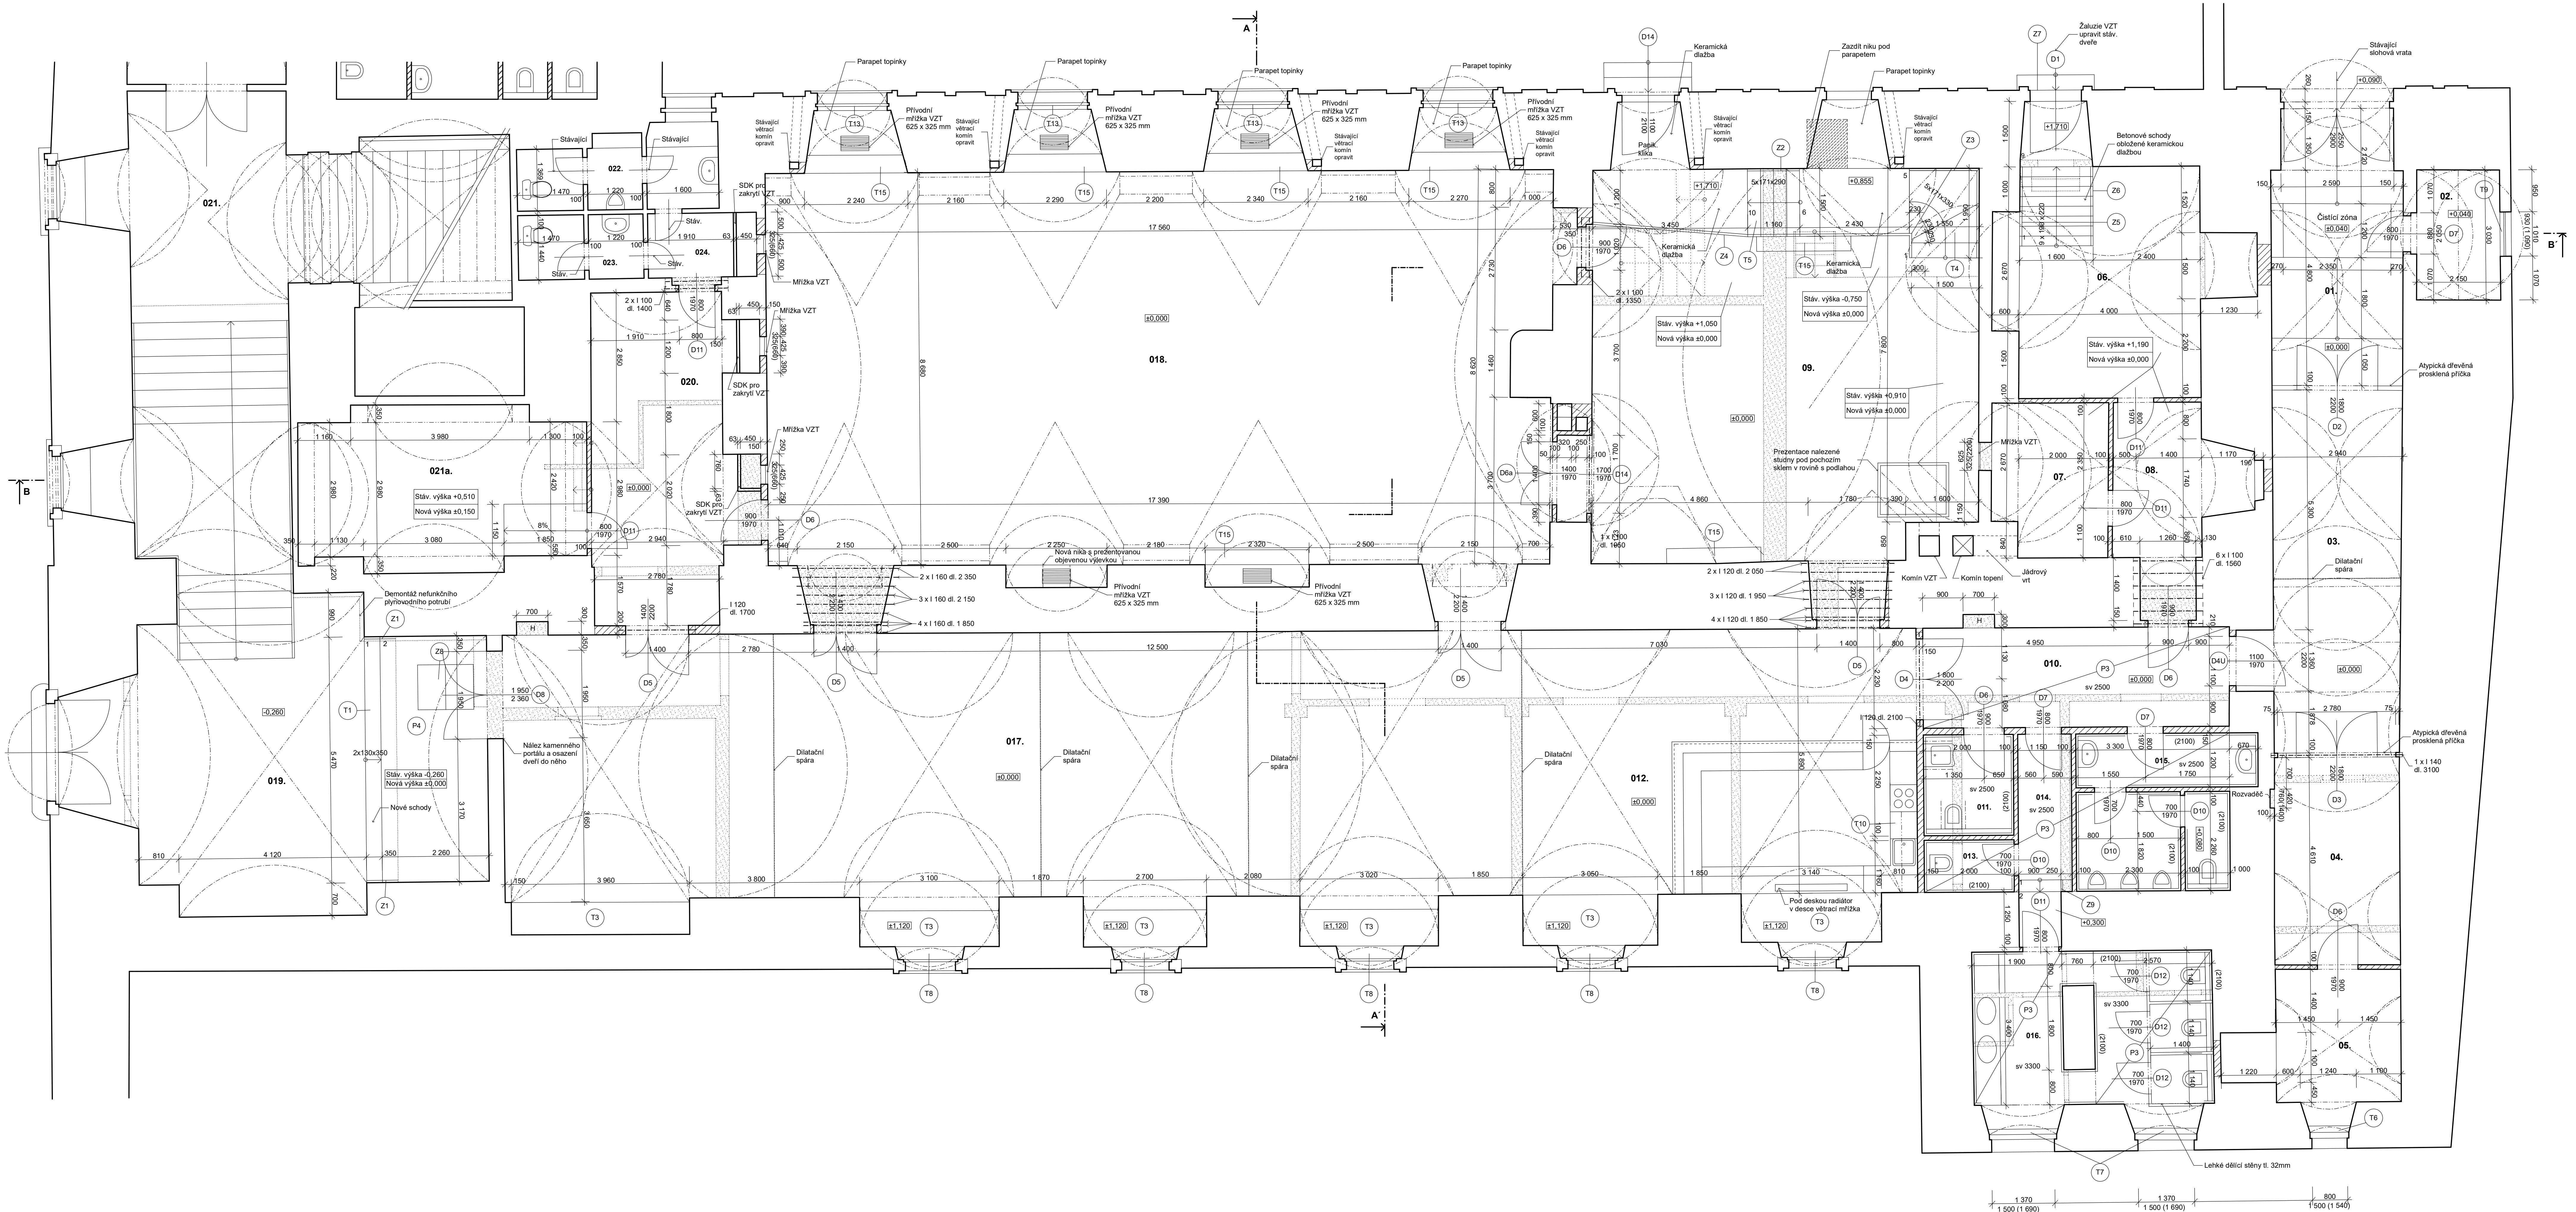
- Stávající zdvo
- Nové zdvo příčky z pálených cihelných tvárnic na M/Vc Opravy a zastiďování stávajícího zdvo z přírodních cihel na M/Vc
- Bourané konstrukce
- Dilatační spára
